VOLVO S90 4X4
TESTDATO: 15.07.2022 KODE: 991196

VJ23281

CHASSISNR: LVYPSBMVDMP098023	BRUKTIMPORT: Nei
KJØRETØY: Personbil	FRIST FOR PKK: 13.12.2022

NBF Tilstandsrapport er utarbeidet av Norges Bilbransjeforbund og Forbrukerrådet.

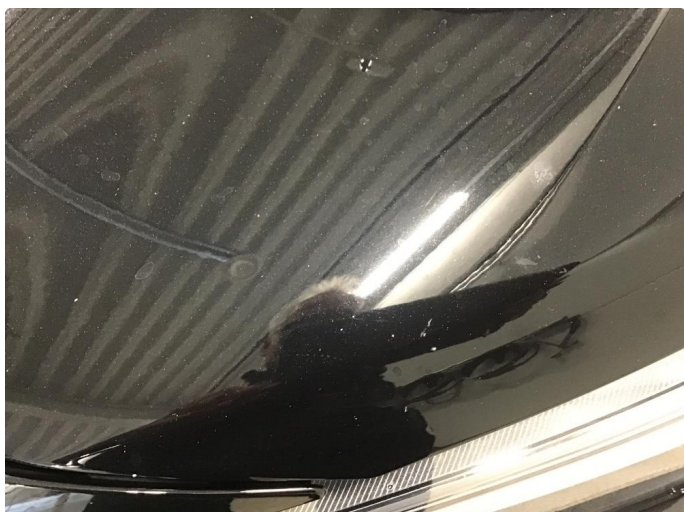
1.1 Steinsprut

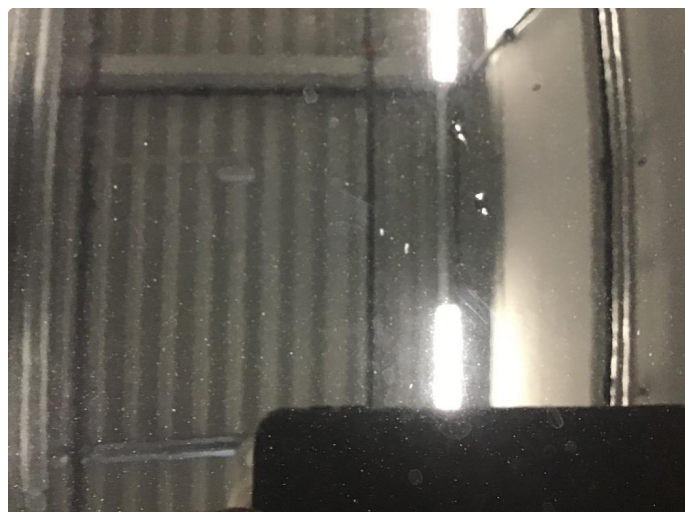
1.1 Steinsprut

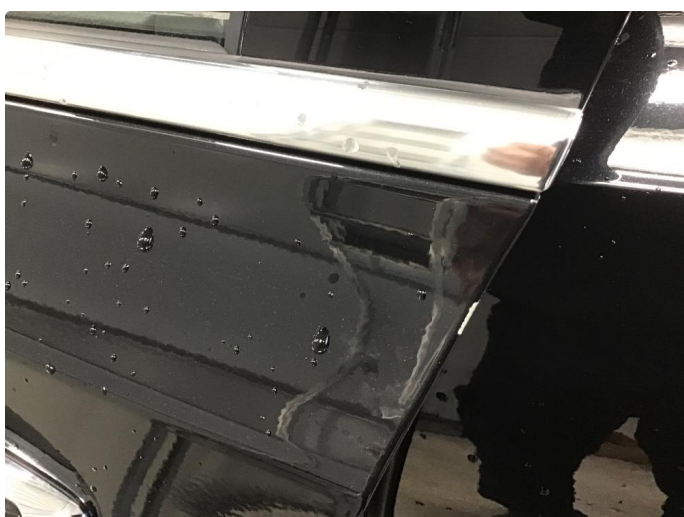
1.2 Lakk flasser

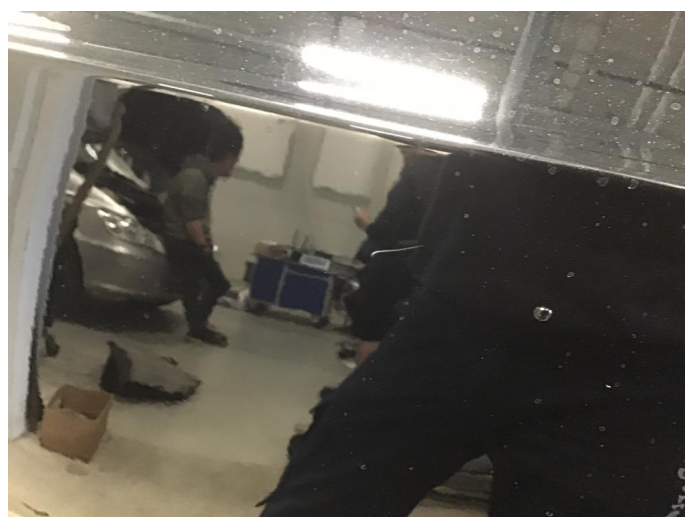
1.3 Ripe(r)

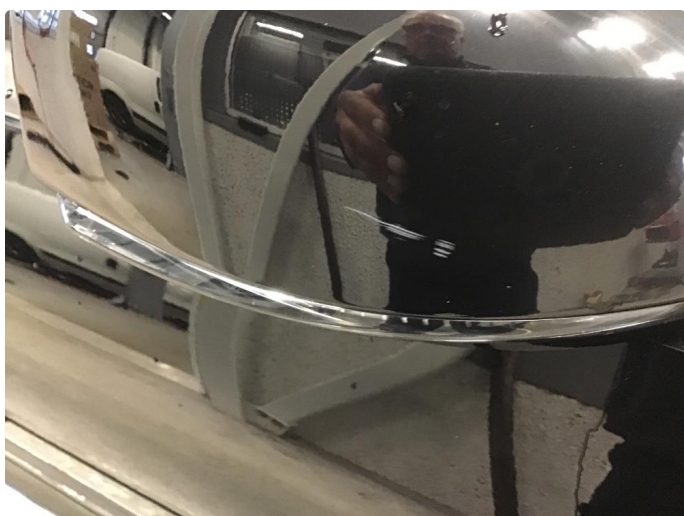
1.4 Deksel skadet/ripe
