PEUGEOT 5008 SUV 180 HK AUTOMAT FORHJULSDRIFT
TESTDATO: 06.09.2022
**KODE: 101555
6**

NBF Tilstandsrapport er utarbeidet av Norges Bilbransjeforbund og Forbrukerrådet.

OPPSUMMERT STATUS PÅ KJØRETØY

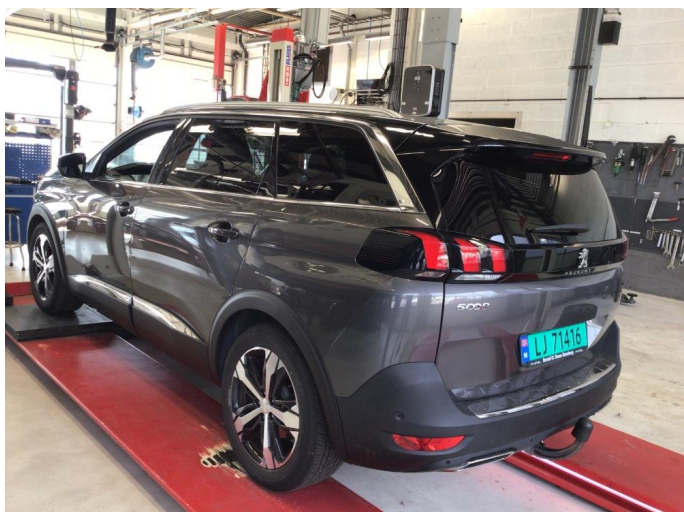
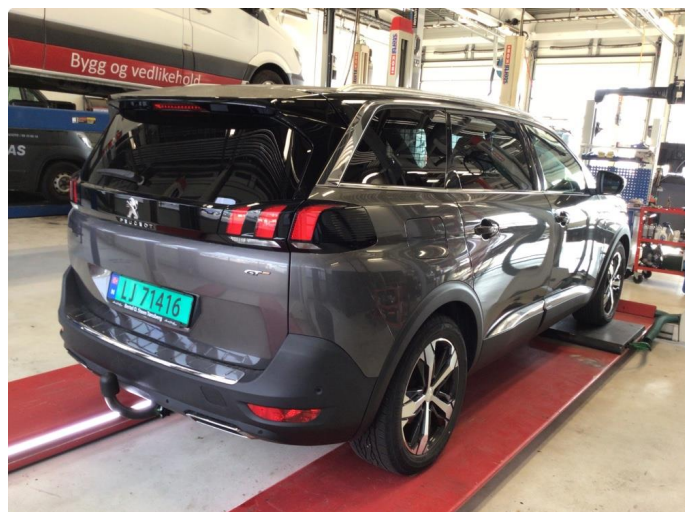
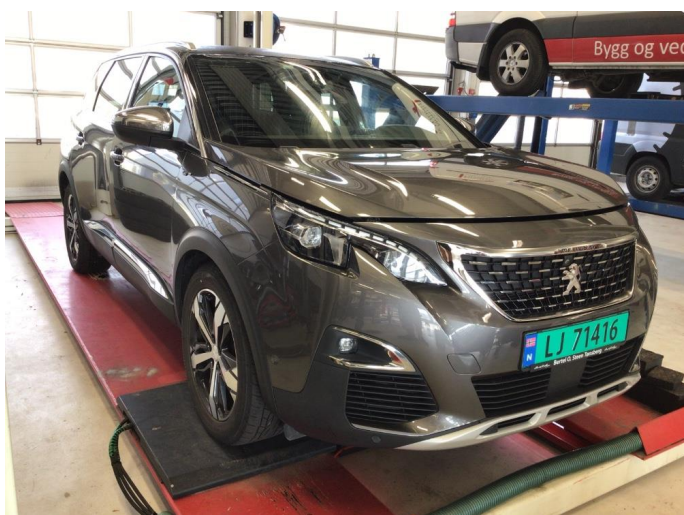
1.1 Ripe(r)

Punkt	Beskrivelse	Plassering
1. EKSTERIØR		
1.1 Skjermer	ripe(r)	høyre bak
1.2 Dekk/Felger	for liten mønsterdybde vinterdekk	
2. MOTOR		
2.1 Service	trenger stor service
